Relatório técnico do levantamento planialtimétrico realizado no imóvel registrado sob a matrícula 14141 do Cartório do Registro de Imóveis da Comarca de Iretama – PR Imóvel destinado para a construção do novo fórum da Comarca.

Março de 2022

LEVANTAMENTO PLANALTIMÉTRICO

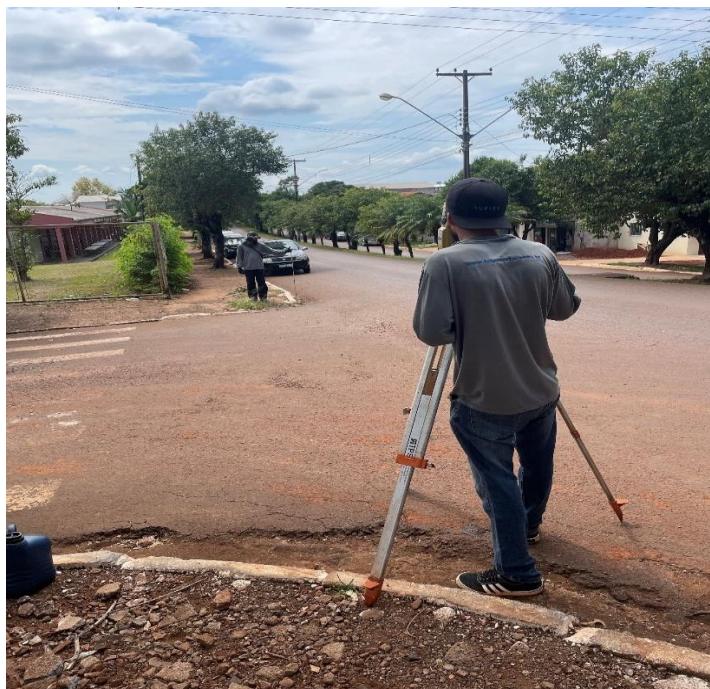
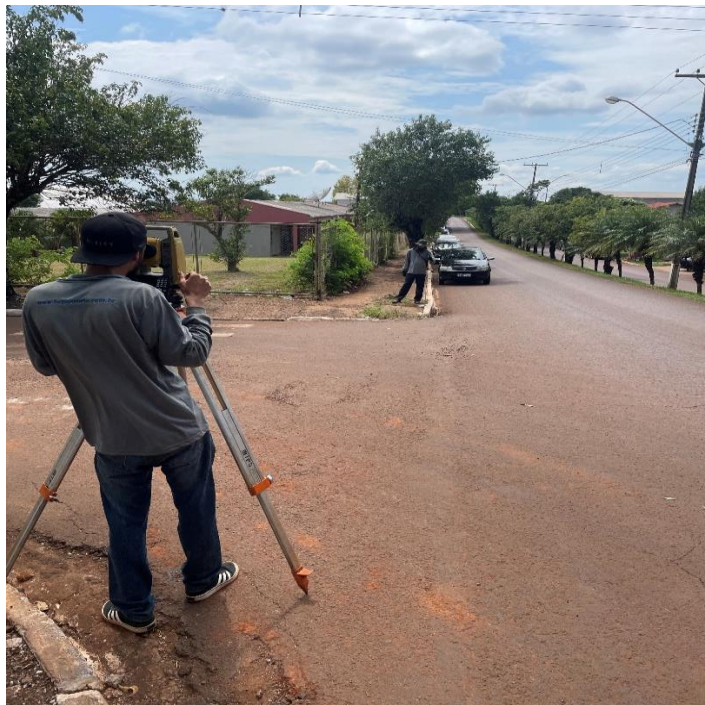
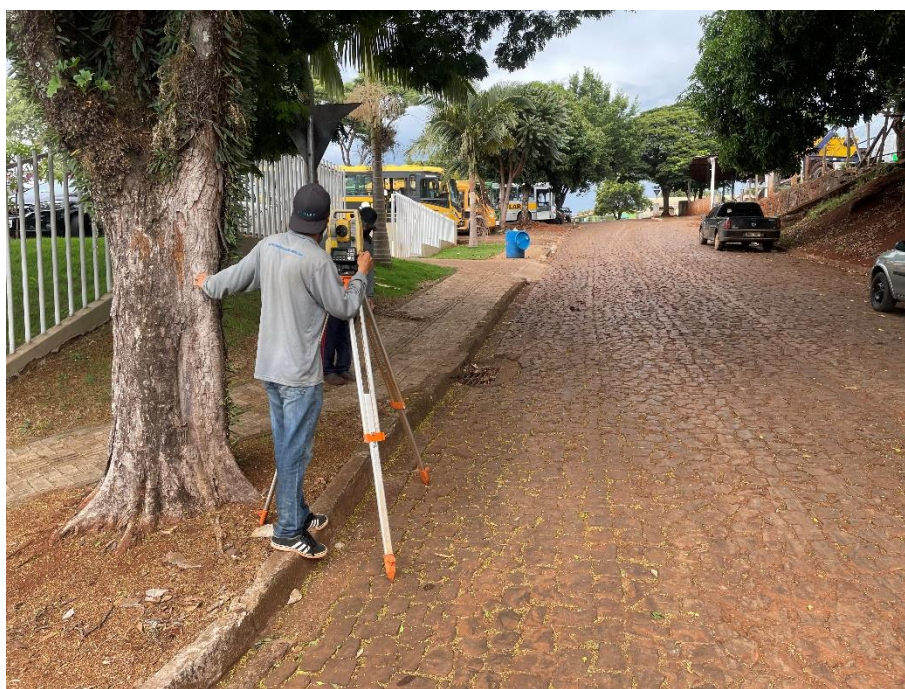
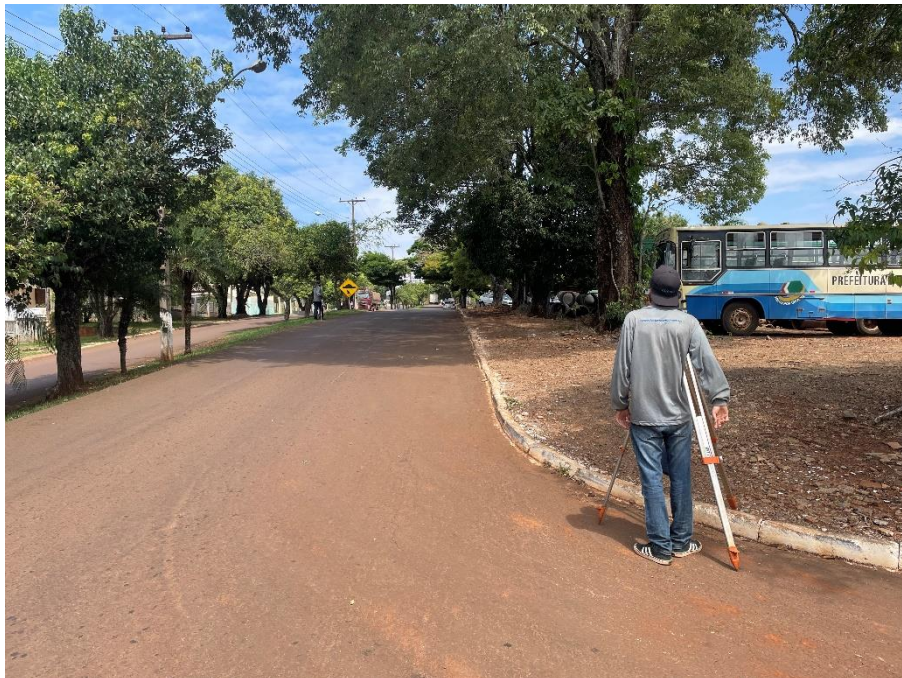
Nas imagens a seguir é possível observar os equipamentos utilizados para o levantamento, sendo um par de receptores GNSS RTK da marca CHC modelo I80 e uma Estação Total da marca Topcon modelo ES-105, os quais atendem todas as normas e critérios exigidos para os levantamentos topográficos.

Figura 01: Estação Total operando na data do levantamento

Figura 02: Estação Total operando na data do levantamento

Figura 03: Estação Total operando na data do levantamento

Figura 04: Estação Total operando na data do levantamento

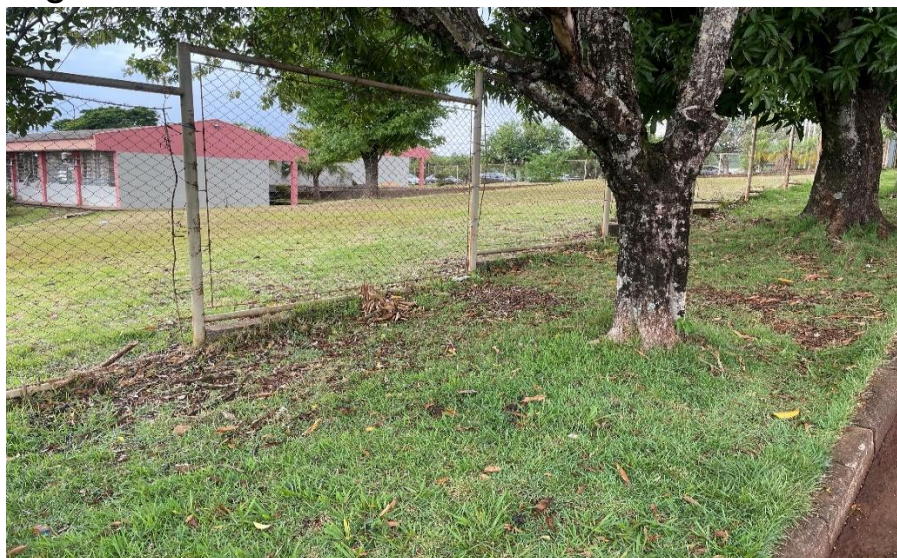
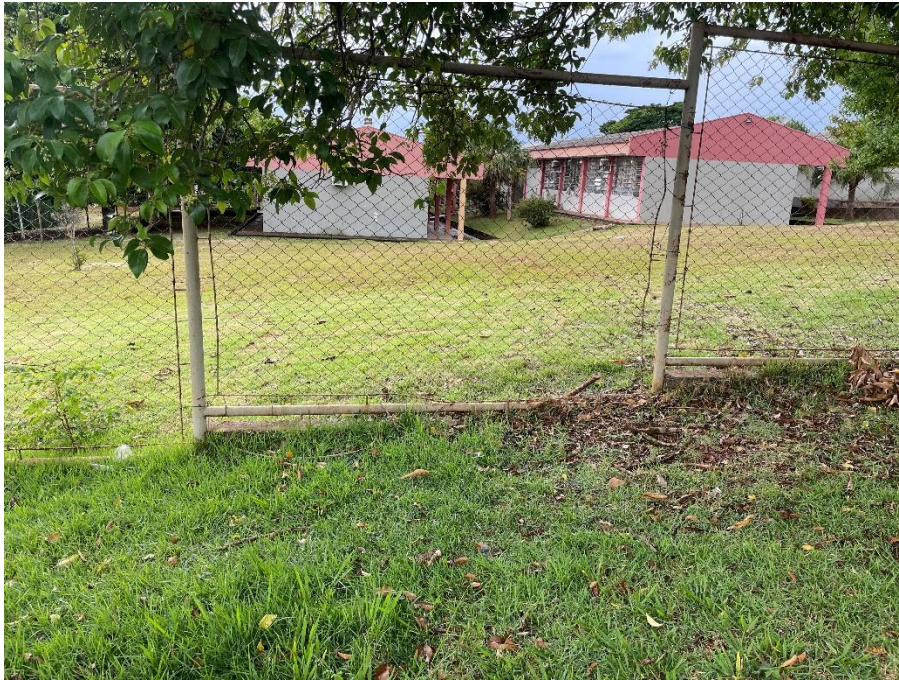
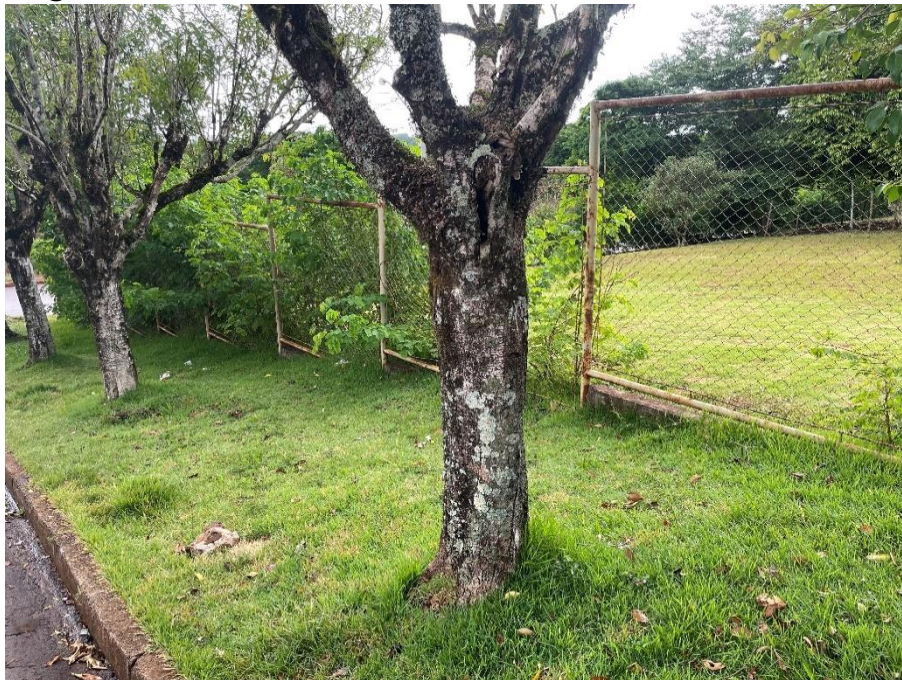
Foi encontrado um Alambrado do Colégio Est. Anibal Khury, Delimitando até onde era o limite do terreno do Colégio, e que hoje está posicionada dentro do imóvel do fórum.

Figura 05: Alambrado Existente

Figura 06: Alambrado Existente

Figura 07: Alambrado Existente

Figura 08: Alambrado Existente

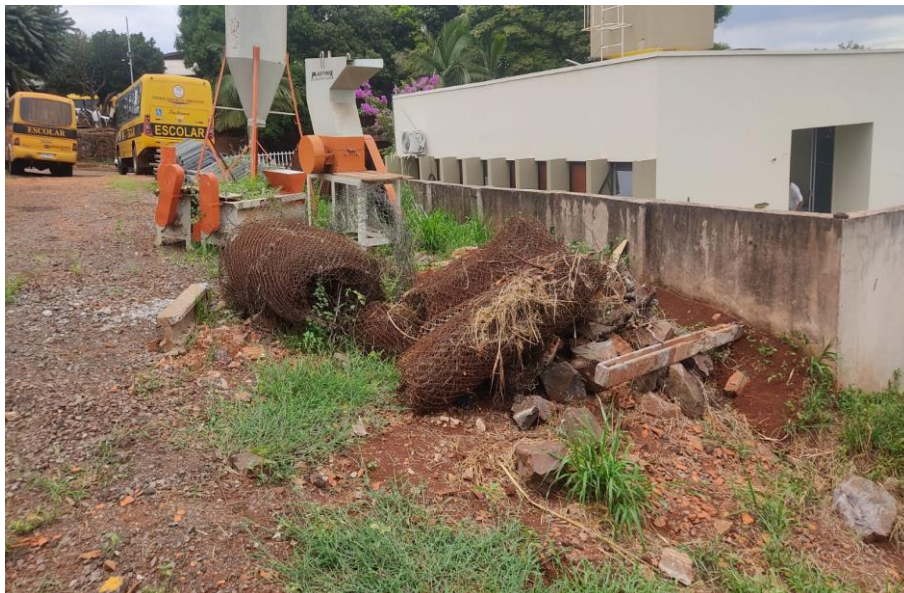
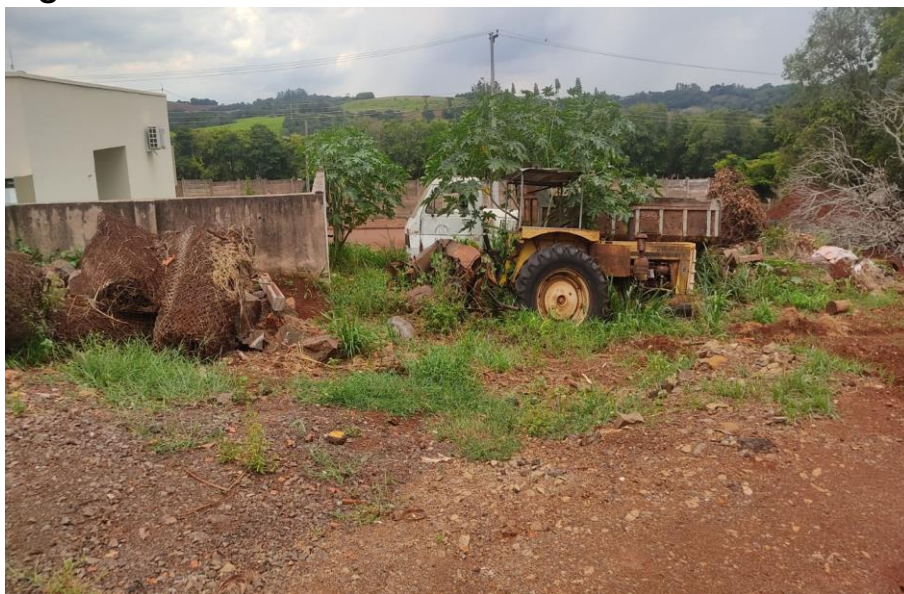
Figura 09:

Muro existente, delimitando as divisas com o imóvel do CRÁS.

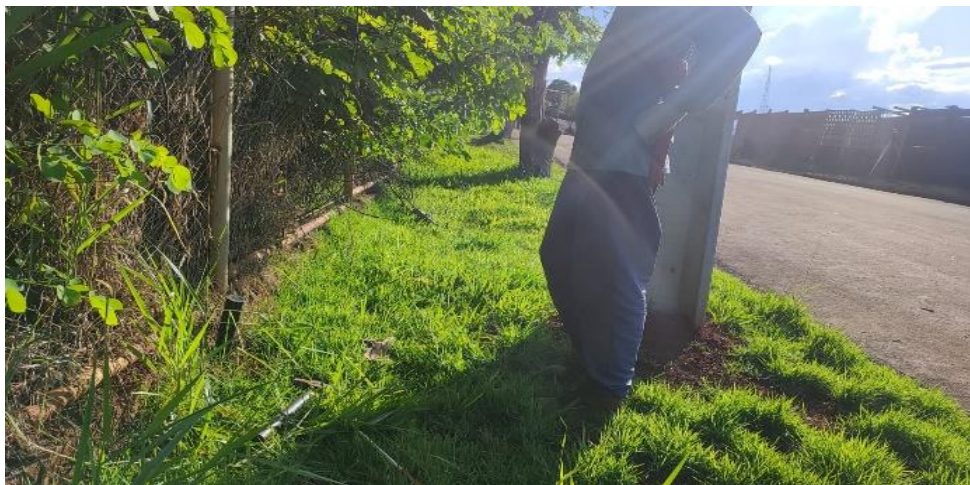
Figura 11: Marco topográfico demarcado referente ao imóvel, Próximo Rua. Tv Estados Unidos:

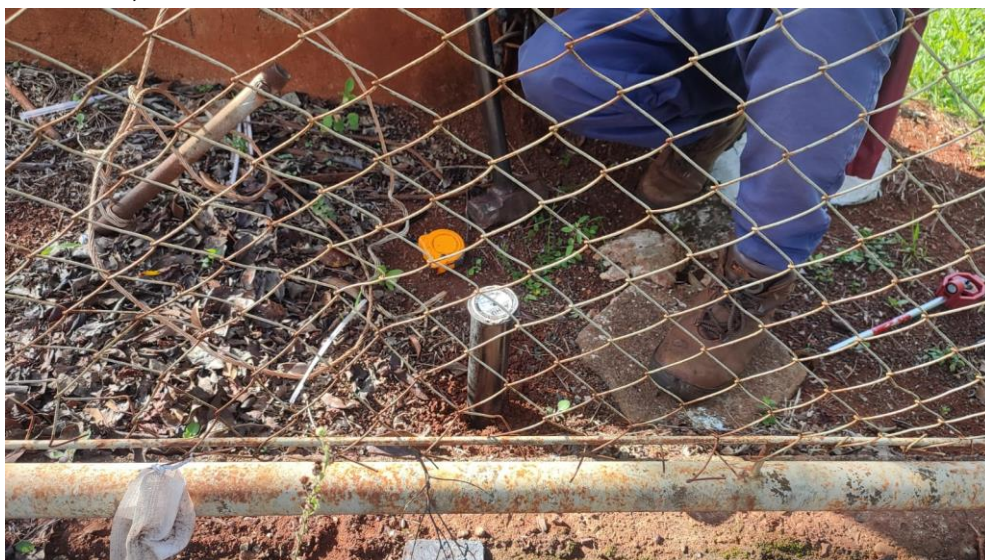
Figura 12: Marco topográfico demarcado referente ao imóvel, Próximo Av. São Paulo

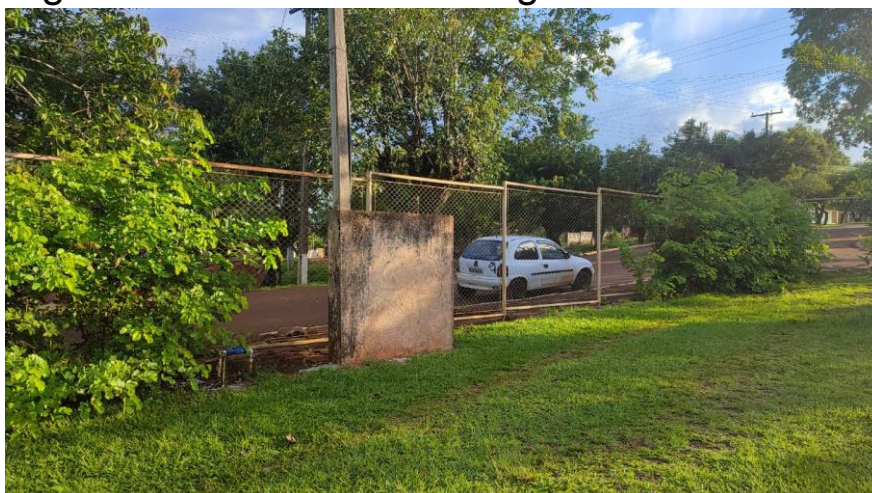
Estrutura encontrado dentro do imóvel após o alambrado existente, referente ao Colégio Est. Anibal Khury.

Figura 14: Entrada de energia.
